# ASSESSMENT BANGUNAN DERMAGA (STUDI KASUS PELABUHAN KHUSUS NAVIGASI KENDARI)

Mahasiswa Jurusan Teknik Sipil, Program Studi Teknik Kelautan, Universitas Halu Oleo<sup>1</sup>

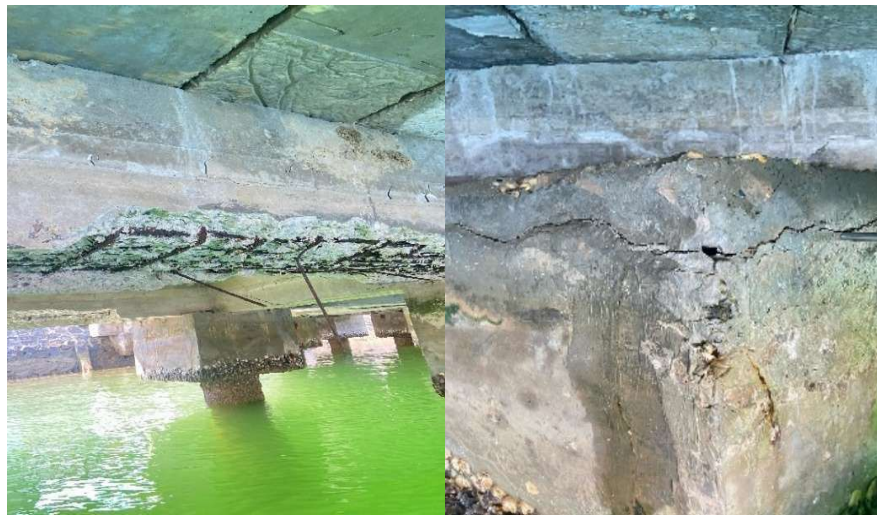
**Gambar 2.1** Kondisi Struktur Dermaga  
(Sumber: Survey Lapangan, 2025)

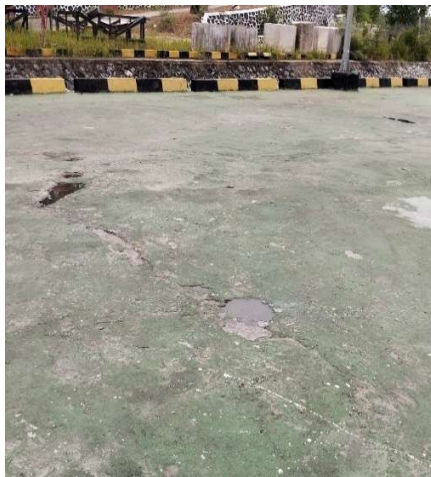
a. Plat Lantai

Berdasarkan pengamatan visual yang didapatkan menunjukkan adanya kerusakan pada beton. Bentuk kerusakan yang terjadi berupa retakan, keropos pada beton dan korosi pada tulangan struktur dermaga.

**Gambar 3.1** Kondisi Eksisting Struktur Dermaga  
(Sumber: Survey Lapangan, 2025)

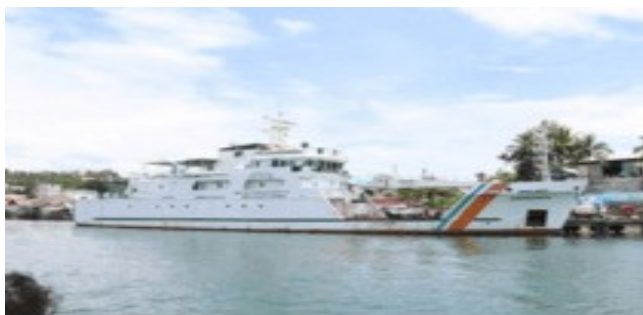
a. Kapal Negara Andromeda

| TYPE | : Aids Tender Vessel | KECEPATAN | : 11 Knots |
| TAHUN | : 2009 | KAP. TANGKI | : 172 m <sup>3</sup> |
| GRT | : 850 Ton | MAIN ENGINE | : MAX 1800 |
| PANJANG | : 31,94 M | AUX ENGINE | : 2x Caterpillar |
| Tinggi | : 15,25 M | | 3400C-TA |

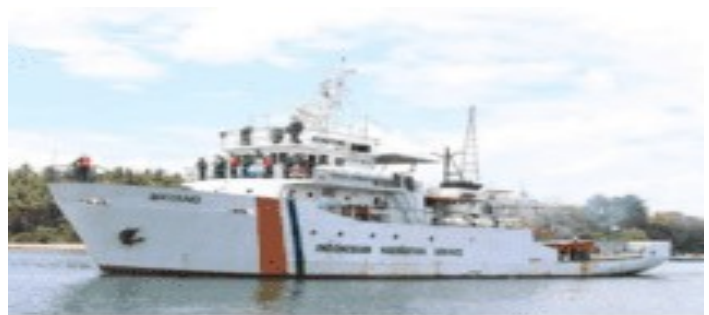
| TYPE | : AIDIS TENDER VESSEL KLS I | LEBAR | : 9 Meter |
| TAHUN | : 1996 | KECEPATAN | : 9 Knot |

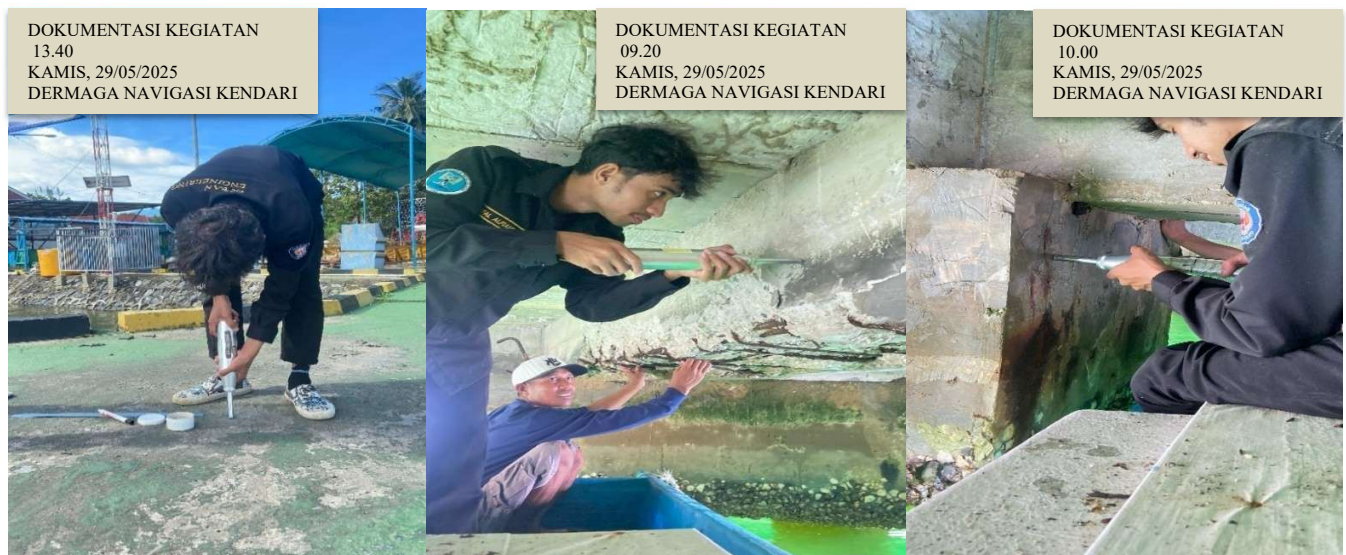
**Gambar 3.3** Pengujian *Hammer Test*

Pengujian dilakukan secara *non-destruktif* untuk memperoleh estimasi kekuatan tekan beton tanpa merusak elemen struktur, sebagaimana dijelaskan dalam SNI 1974:2011 tentang Metode Pengujian Kekerasan Permukaan Beton dengan Alat Pantul (*Schmidt Hammer*). Pembacaan grafik dapat dilakukan seperti yang tertera pada fisik alat *concrete hammer test* seperti gambar 4.9 dan selanjutnya dianalisis kuat tekan beton setiap titik uji.
