ANALISIS KINERJA BANGUNAN PENGAMAN PANTAI TINOBU KECAMATAN LASOLO KABUPATEN KONAWA UTARA

M. Wirjana Afandi A.¹, Ahmad Syarif Sukri², Nini Hasriyani Aswad³, Erich Nov Putra⁴

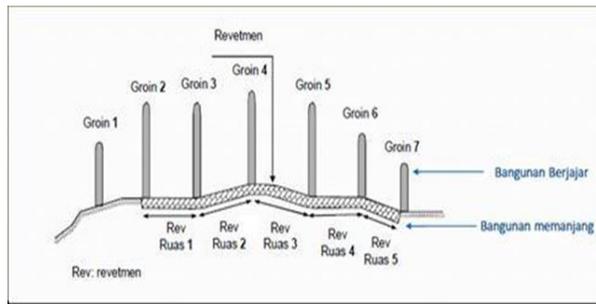
Pembagian ruas dan penomorannya dijelaskan pada gambar berikut:

Gambar 2. Pembagian Ruas Bangunan Pantai (Sumber: Surat Edaran PU No.01/SE/M/2011)

1. Pembagian Ruas dan Penomoran
